# **Praktikum Werkstofftechnik**

## **Thema: Metallschliffe**

### **Gruppe 4:**

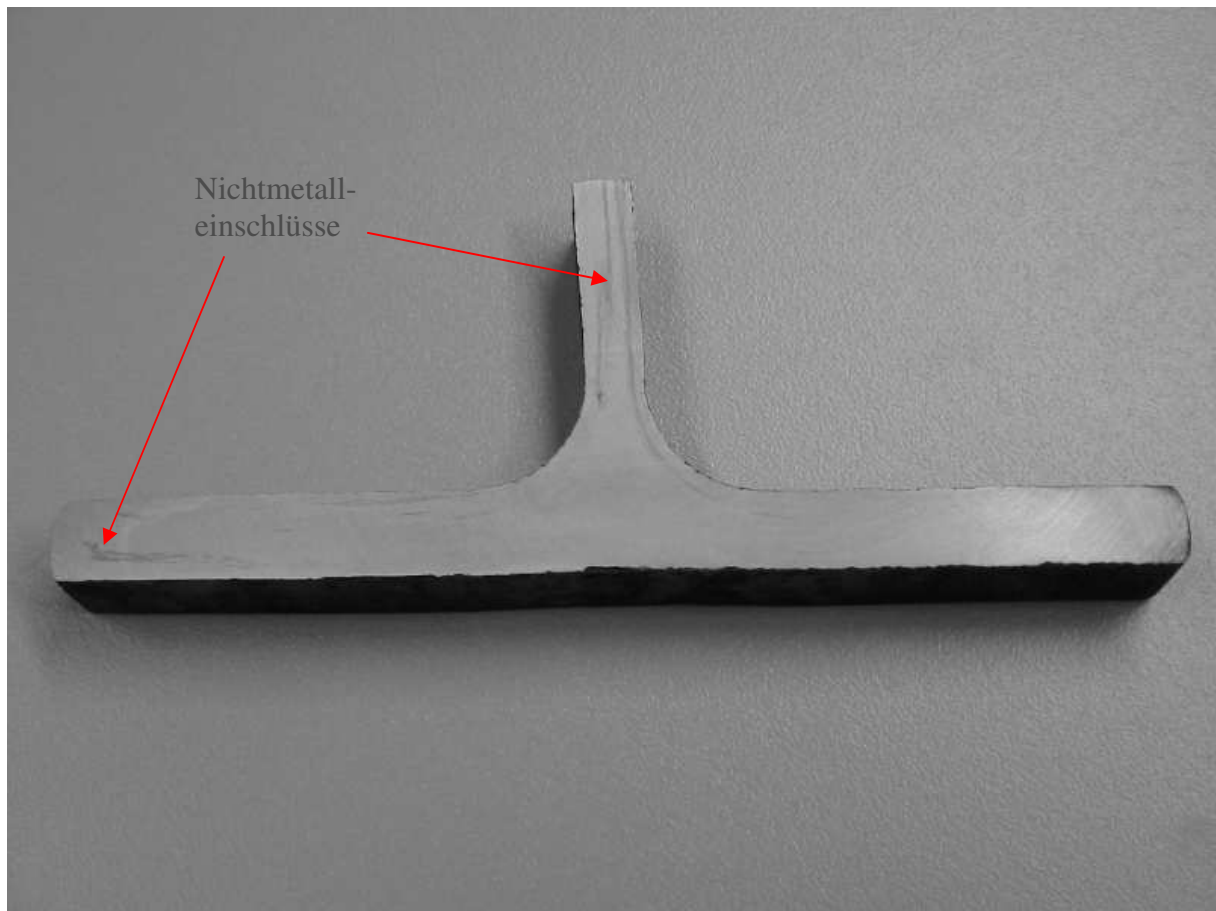
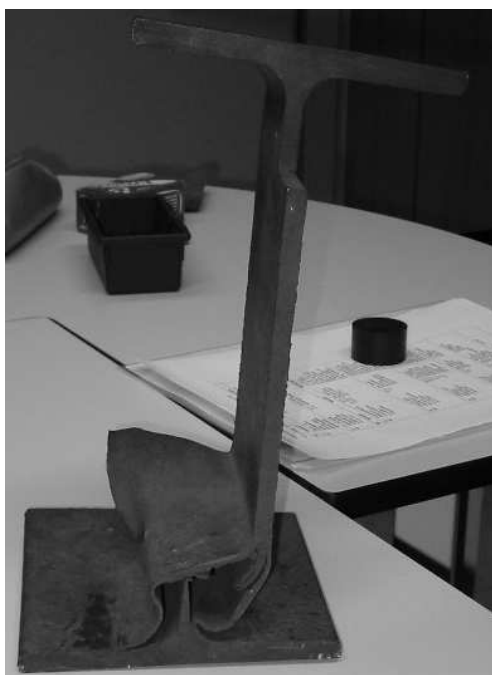
### Probe 1:

Keine, mit dem Auge, sichtbaren Materialfehler

Nach der Behandlung wurden nichtmetallische Einschlüsse sichtbar. Die Einschlüsse verringerten die Stabilität des Trägers, was letztendlich zum Versagen führte.

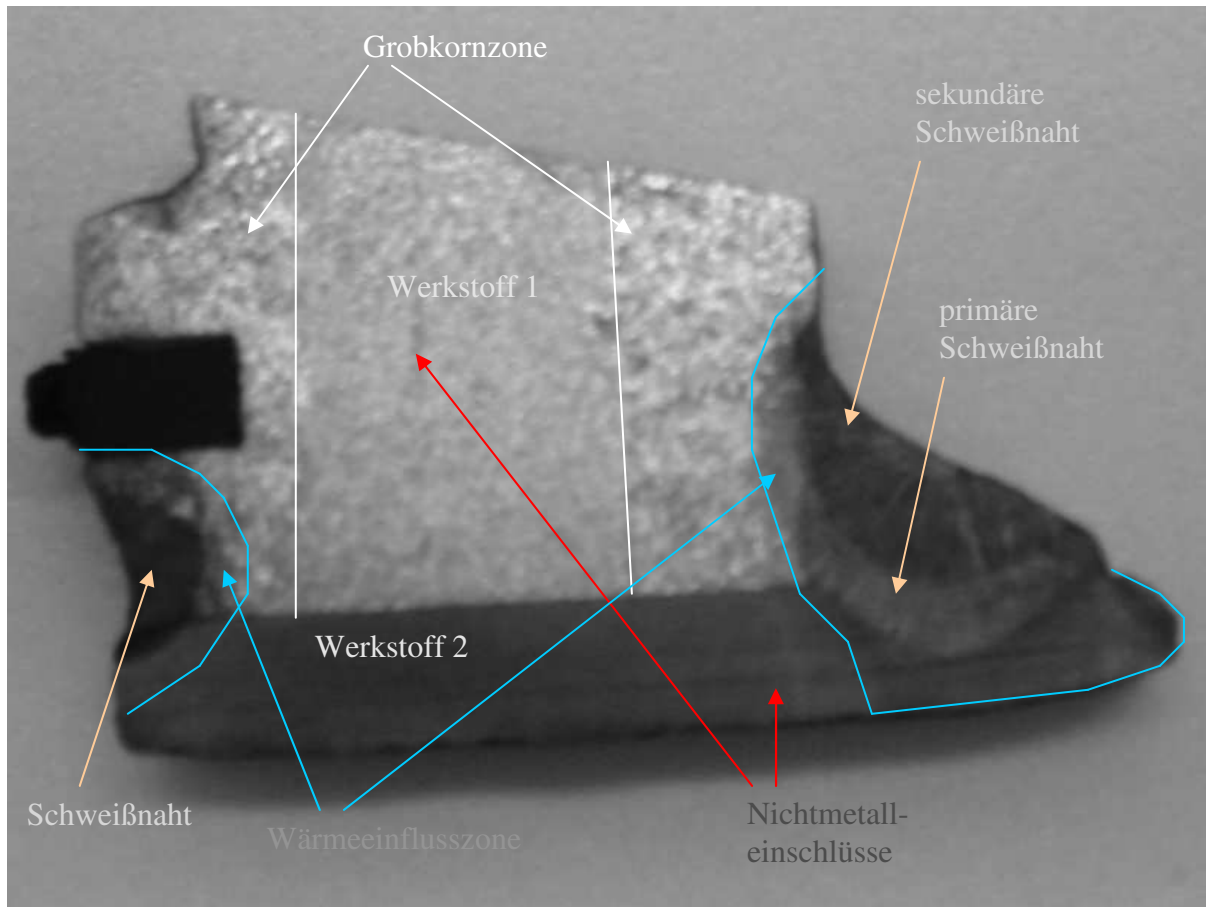
Probe 2:

Die Schweißnaht ist nicht durchgehend und Einschluss von Schlacke sind an der Schweißstelle zu sehen.

Die zwei verschiedenen Werkstoffe heben sich nach dem Ätzen deutlich voneinander ab. Die Schweißnaht ist gut ausgeführt, da sie tief ins Material geht. Um die Schweißnaht herum sind Gefügeveränderungen durch den Wärmeeinfluss erkennbar. Im Werkstoff 2 sind lange dünne Streifen von nichtmetallischen Einschlüssen zu sehen. Ihre Form haben sie durch das Walzen des Blechs erhalten. An den Rändern des Werkstoff 1 ist das Gefüge gröber, dies könnte durch eine Wärmebehandlung entstanden sein.

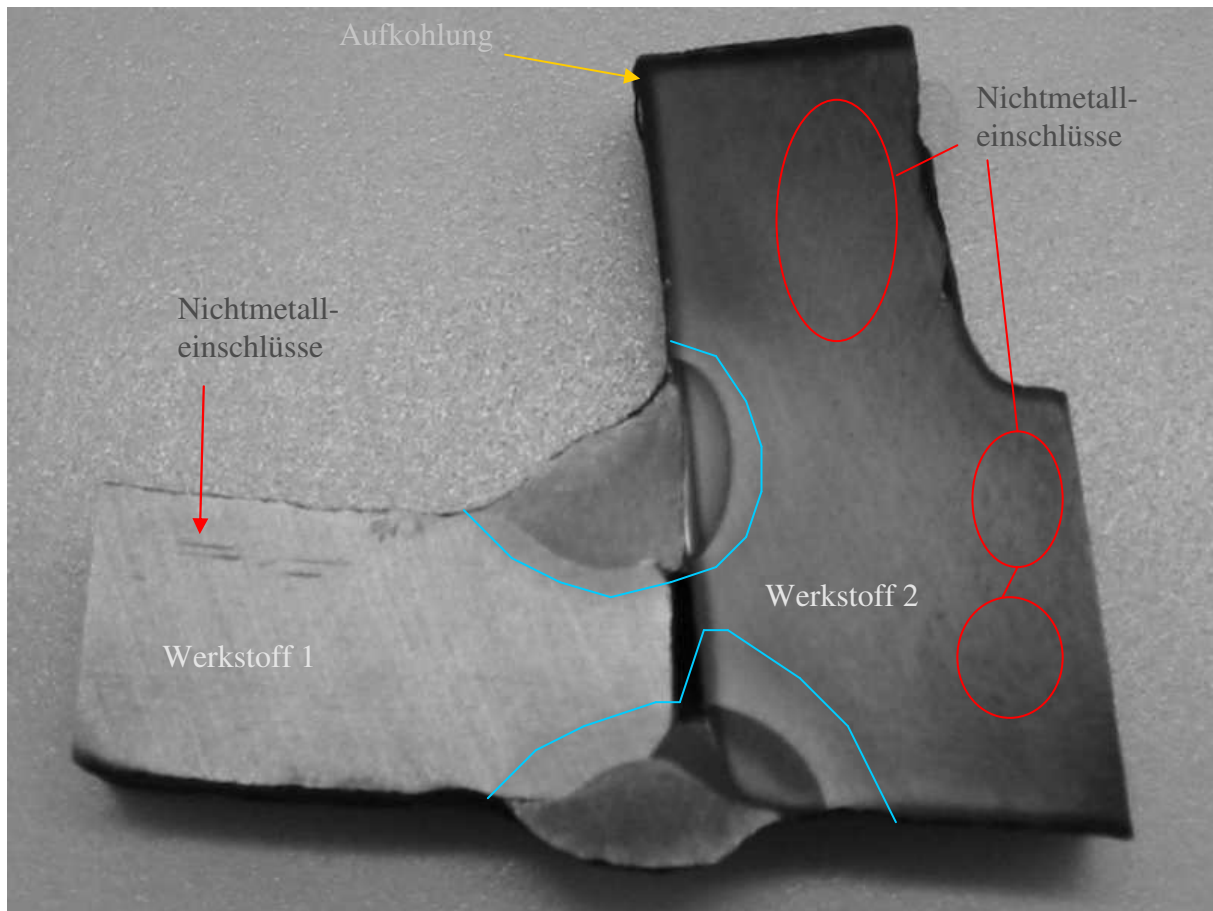
### Probe 3:

Die Anschlussstelle der beiden Werkstücke ist schwach sichtbar (Spalt).

Auch in Probe 3 sind nichtmetallische Einschlüsse zu erkennen. Das Werkstück 2 wurde wärmebehandelt, was an der Aufkohlung zu erkennen ist. Die Schweißnaht ist schlecht ausgeführt, sie ist fast gar nicht mit dem Werkstück 2 verbunden und nur sehr wenig mit dem Werkstück 1. Außerdem befindet sich zwischen den Werkstücken ein großer Luftspalt.
